**GOBIERNO REGIONAL DE CAJAMARCA**  
**OFICINA DE DEFENSA NACIONAL**

**NOTA DE PRENSA N° 002-ODN/07.00-2011-GR-CAJ**

**REPORTE FOTOGRÁFICO:**

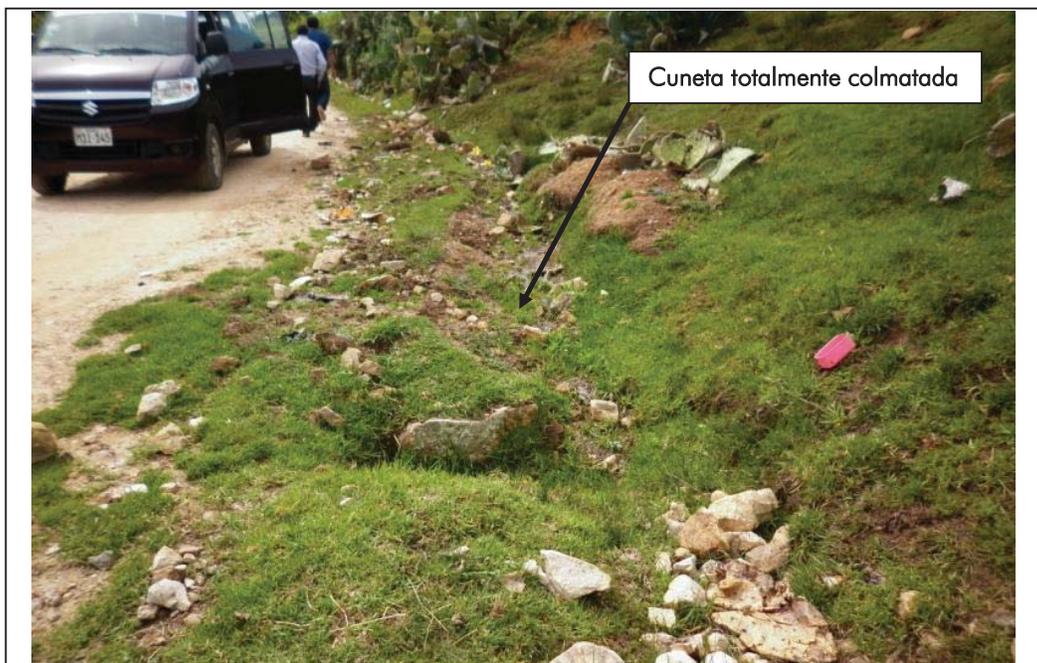
**FOTO N° 02 :** Vista de una de las muchas cunetas de la carretera Namora – Chilacat, donde se puede apreciar la considerable colmatación que contemplan estas, debido a la falta de mantenimiento por parte del Gobierno Local y de los pobladores.

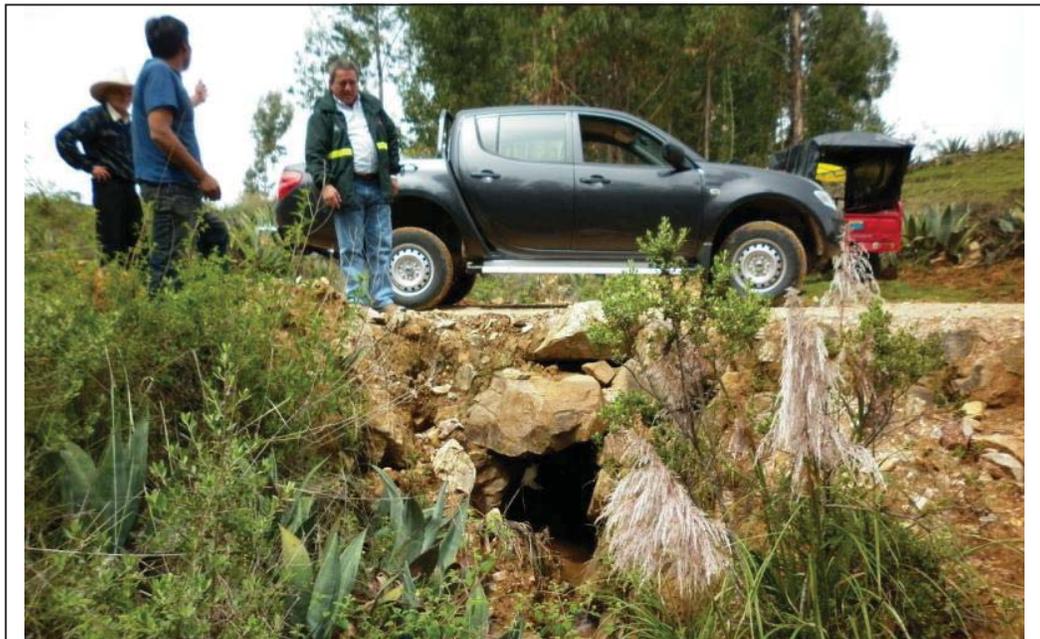
**FOTO N° 03 :** Vista del Director de la Oficina de Defensa Nacional, revisando el grado de colmatación de las alcantarillas de piedra acomodada, las cuales tampoco han contemplado la limpieza de las mismas.

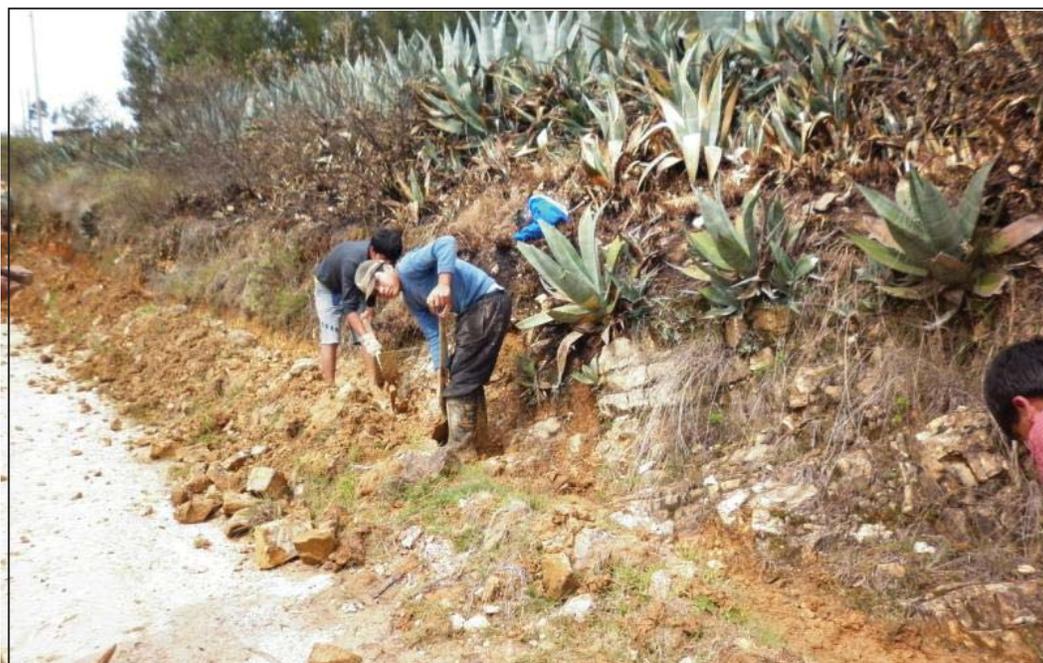
**FOTO N° 04 :** Vista en un tramo crítico, donde algunos pobladores conscientes vienen recién realizando los trabajos de mantenimiento, después de que ya han sucedido los problemas de desborde de las aguas de lluvia.

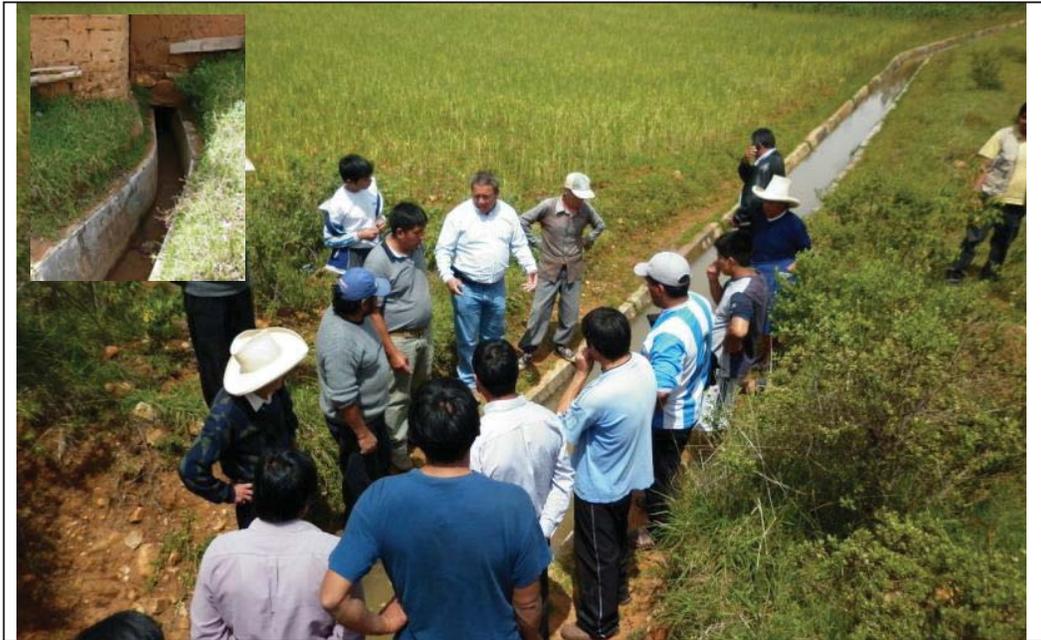
**FOTO N° 05 :** Otra vista del Director de la Oficina de Defensa Nacional, juntamente con usuarios del canal Lanchiloma - Chilacat, donde se aprecia que este canal se encuentra interrumpido, debido al derrumbe de un talud lateral del mismo. En la foto de la parte superior izquierda, se aprecia que este canal también atraviesa una vivienda por su base de fundación.

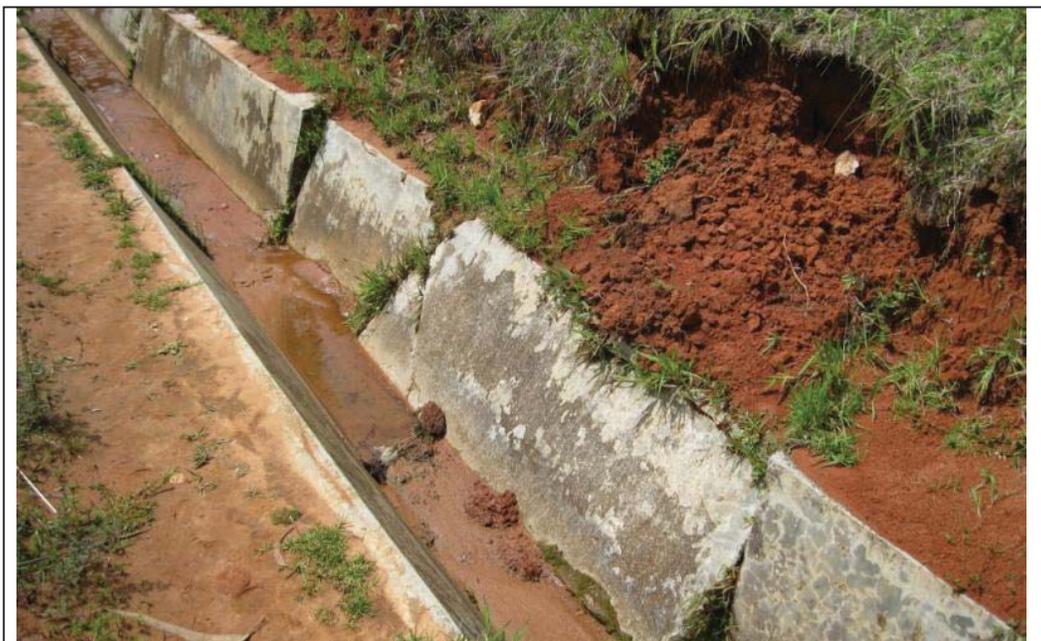
**FOTO N° 06 :** Otra vista del canal Lanchiloma – Chilacat, donde se aprecia la falta de mantenimiento del mismo, así como la colmatación y perfilamiento de taludes, lo que ha generado el fracturamiento de algunos tramos del canal.

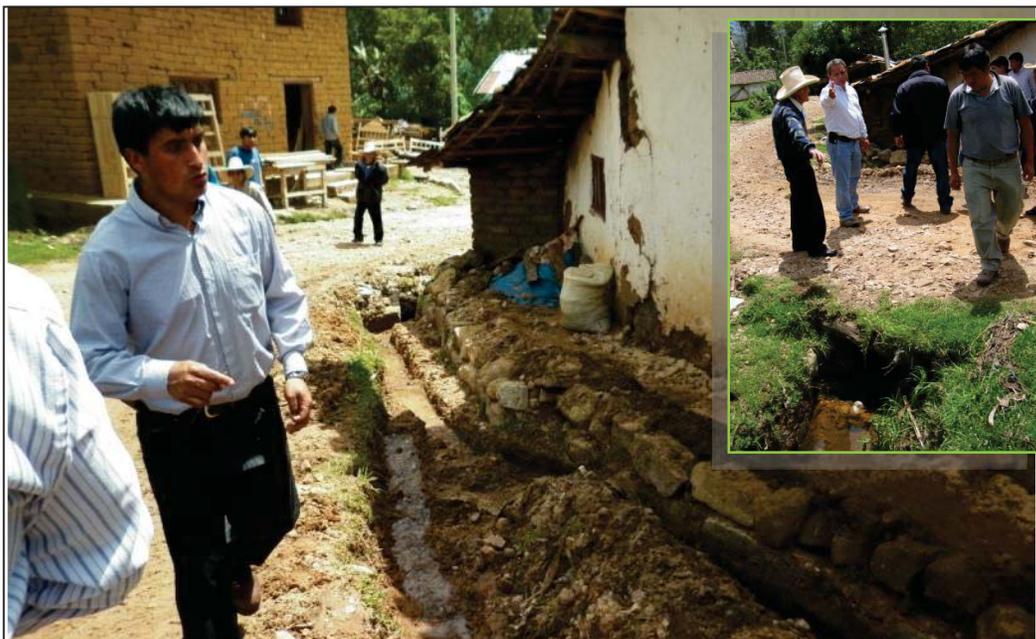
**FOTO N° 07 :** Vista de una vivienda que ha instalado una cocina sobre el cauce del recorrido de las aguas de escorrentía de lluvia, tratando de desviarlas; en la foto de la parte superior derecha se aprecia que el canal atraviesa la calle y va a dar directamente a la vivienda.

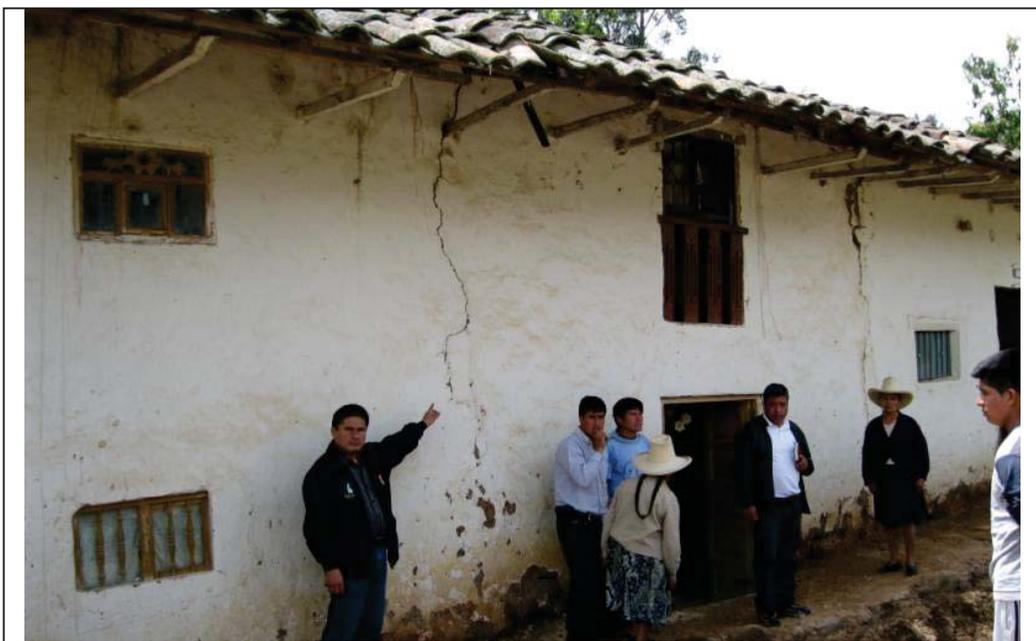
**FOTO N° 08 :** Vista del frontis de la vivienda afectada, donde se aprecia el agrietamiento de los muros, debido a la inundación presentada, donde el nivel del curso del agua está sobre el nivel de la vivienda.

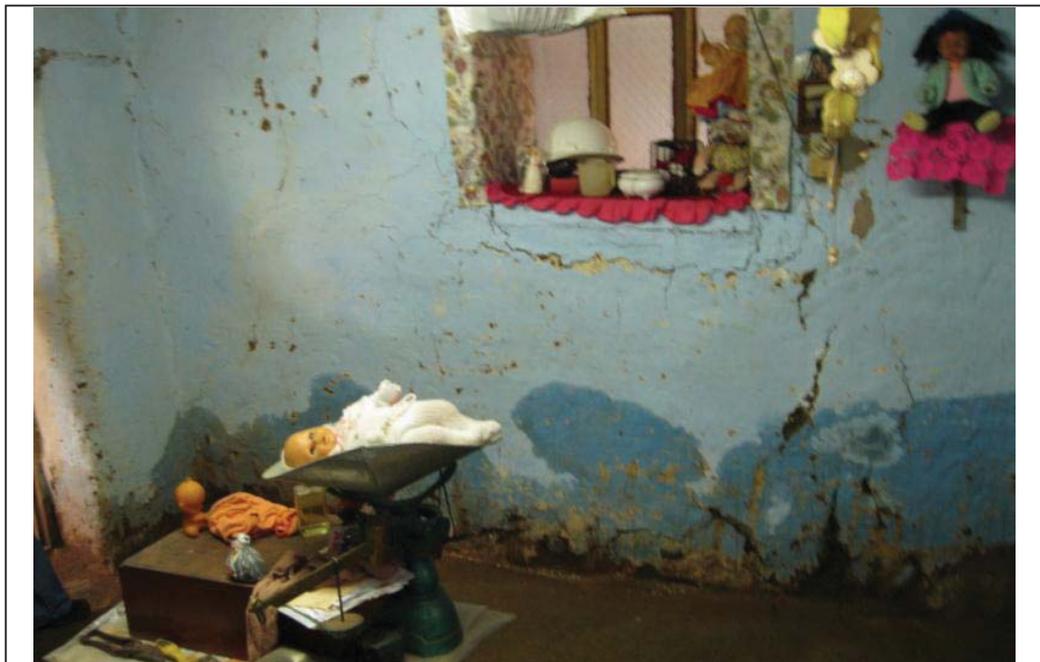
**FOTO N° 09** : Vista del interior de la vivienda afectada, que por instalarse cerca del curso de la escorrentía de agua de la parte alta, se ve siempre afectada por inundación, siendo de responsabilidad absoluta del propietario.

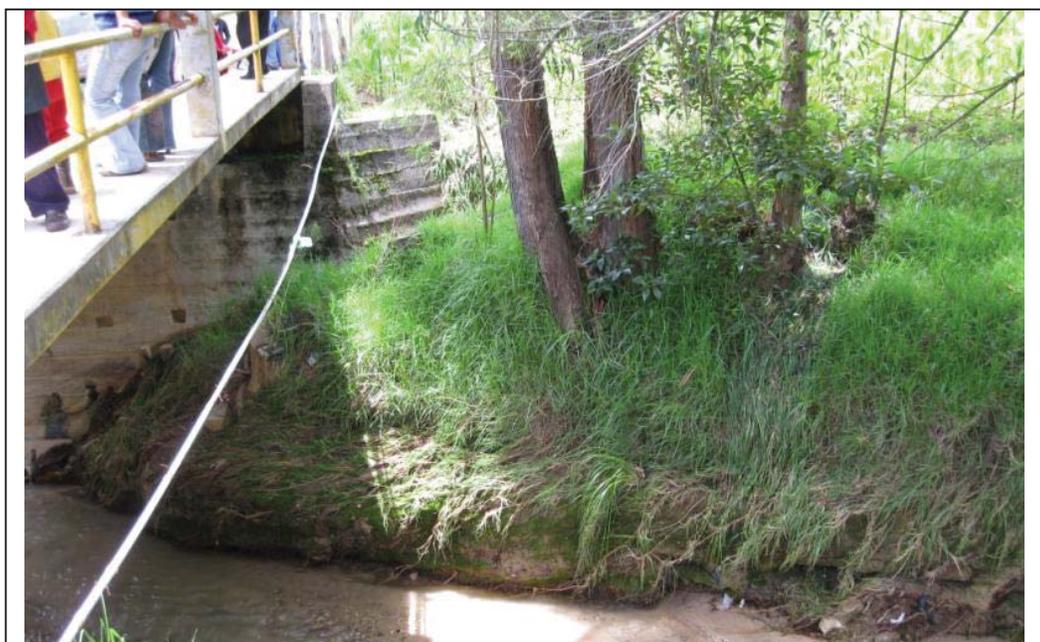
**FOTO N° 10** : Vista del puente sobre la quebrada Chaquilmayo, donde se aprecia que la margen derecha de la misma se encuentra invadida por material colmatado y parte de tierras de cultivo, que obstaculizan de sobre manera el tránsito normal del agua, provocando que en fuertes lluvias pueda desborde e inunde zonas aledañas.
