SUPERVISIÓN CONSORCIO CHOLOCAL
OBRA: "RECONSTRUCCIÓN DE LA INSTITUCIÓN EDUCATIVA N° 82285, CAJABAMBA, CAJAMARCA"

Asunto: PRESENTACIÓN DE INFORME MENSUAL DE SUPERVISIÓN N° 05 (Corregido)

INFORME DE SUPERVISIÓN N° 05
(Del 01/07/18 al 31/07/18)

PANEL FOTOGRAFICO IE 82285 – MES DE JULIO

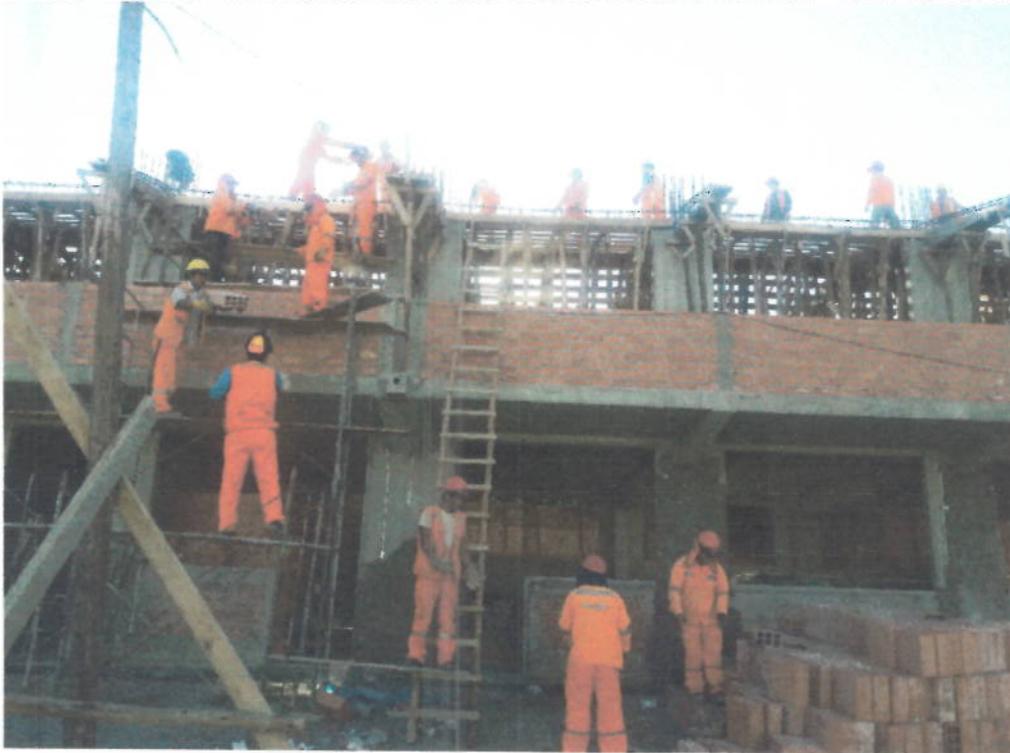
Fotografía N° 01

ENCOFRADO DE LOSA ALIGERADA SEGUNDO NIVEL – MODULO II

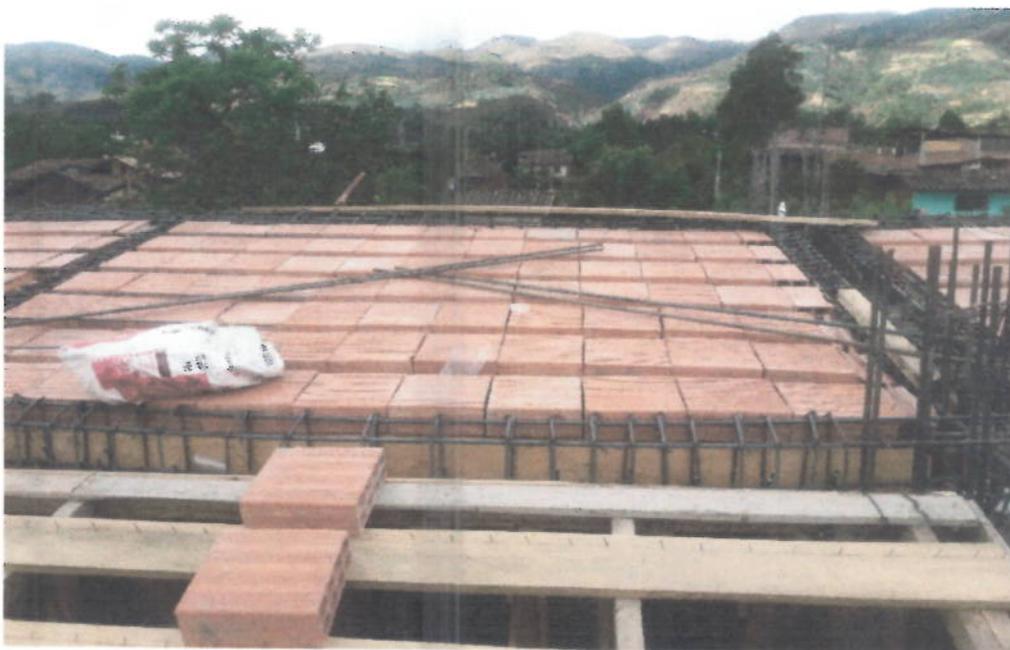
Fotografía N° 02

COLOCADO DE ACERO EN VIGAS PERALTADAS – MODULO II
