## INFORME N° 30-2018-MCIA-S/NCT

**Referencia** : **Carta N° 97 – 2018 – GR.CAJ-GRI/SGSL**  
Proyecto: "Mejoramiento Canal de Irrigación Aranmarca"

**Asunto** : **Informe técnico mensual de actividad de los avances físico - financiero**

## INFORME MENSUAL DE SUPERVISION

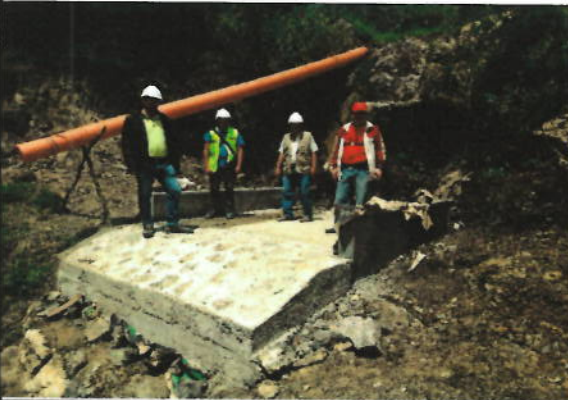
Foto N°01. Verificación de construcción de cruce de quebradas N° 01 en canal con tubería en compañía de Coordinador y Residente de Obra.

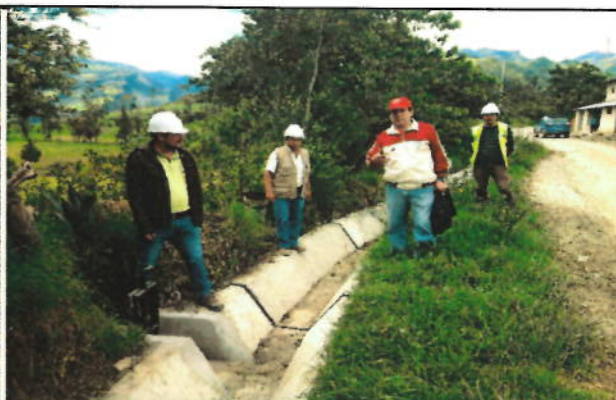
Foto N°02. Verificación de juntas de contracción y dilatación, toma lateral con compuerta tipo tarjeta y culminada en canal trapezoidal en compañía de Coordinador y Residente de Obra.
