**GOBIERNO REGIONAL DE CAJAMARCA**  
**OFICINA DE DEFENSA NACIONAL**

**NOTA DE PRENSA N° 002-ODN/07.00-2011-GR-CAJ**

**REPORTE FOTOGRÁFICO:**

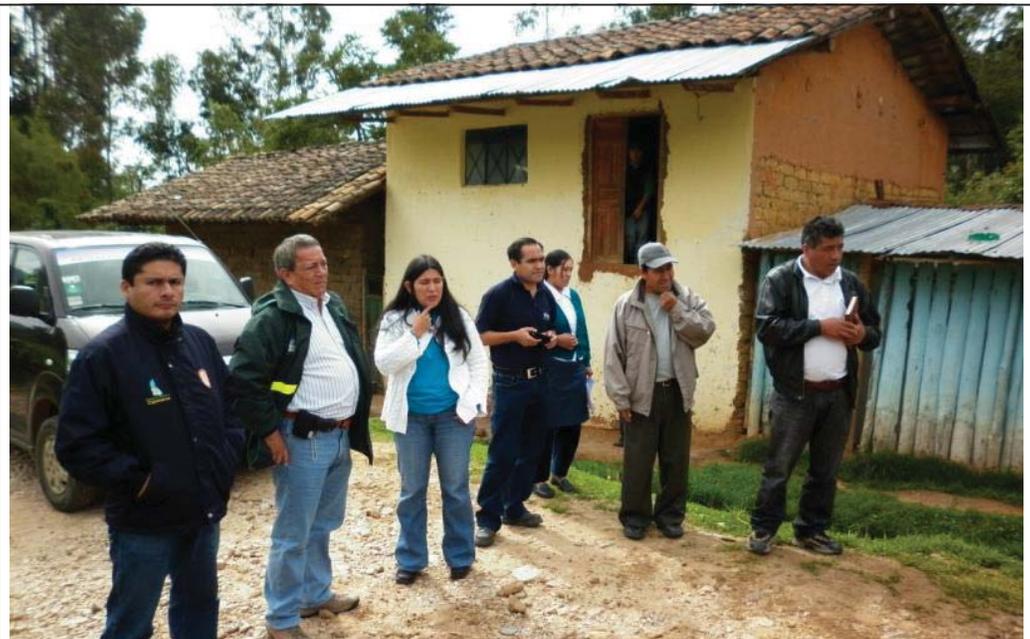
**FOTO N° 01 :** Vista del suscrito y personal de la Oficina de Defensa Nacional, en compañía del Alcalde de Namora, su Secretaria Técnica de Defensa Civil, dos regidores del Consejo Municipal y un representante edil más.
